**AVALIAÇÃO DO DESEMPENHO A LONGO PRAZO DA
RECICLAGEM A FRIO DE PAVIMENTO, COM ADIÇÃO DE
CIMENTO, DA RODOVIA SC 150, TRECHO BR 282 À
CAPINZAL**

FLORIANÓPOLIS, 2014

Trabalho de Conclusão de Curso (graduação) -
Universidade Federal de Santa Catarina, Centro Tecnológico.
Graduação em Engenharia Civil.

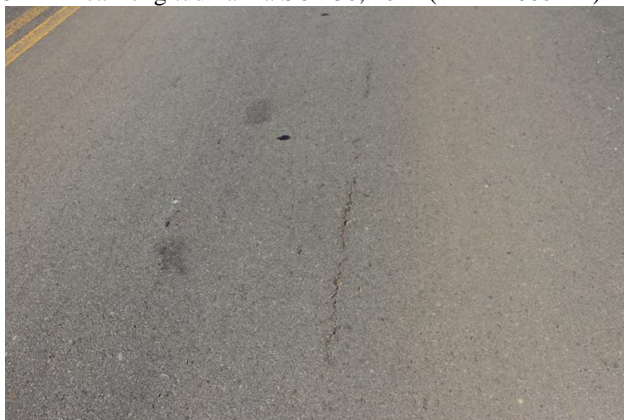
Figura 5 – Trinca Longitudinal na SC-150, 2014 (km 24+660 LD)

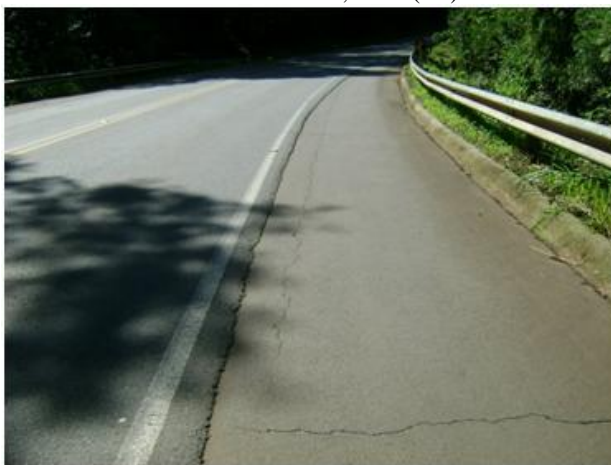
Figura 6 – Trinca Transversal na SC-150, 2012 (LE)

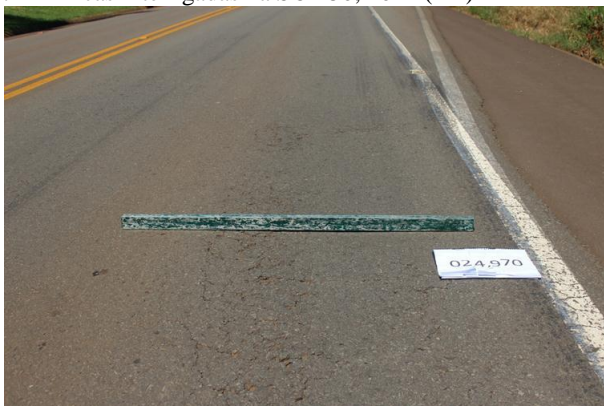
Figura 7 – Trincas interligadas na SC-150, 2014 (LD)

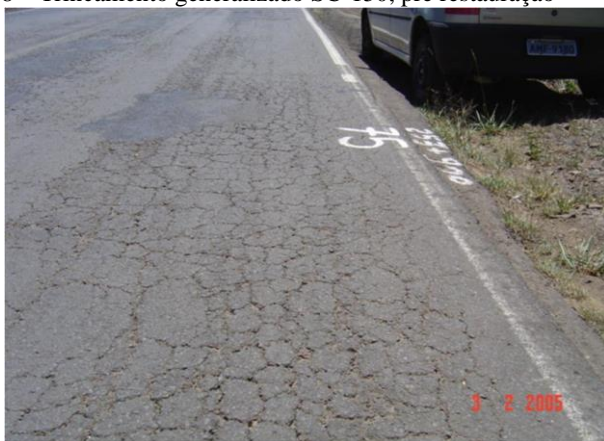
Figura 8 – Trincamento generalizado SC-150, pré restauração

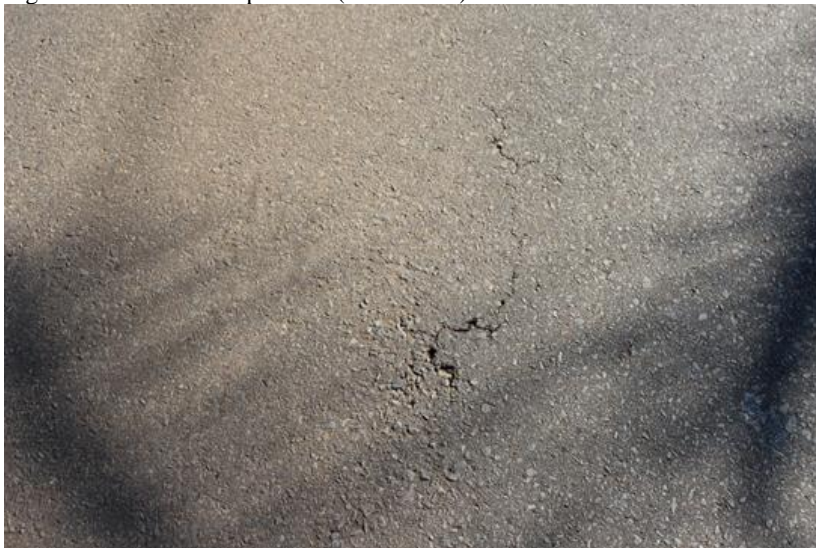
Figura 11 – Trinca do tipo FC-1 (SC-150 LE)

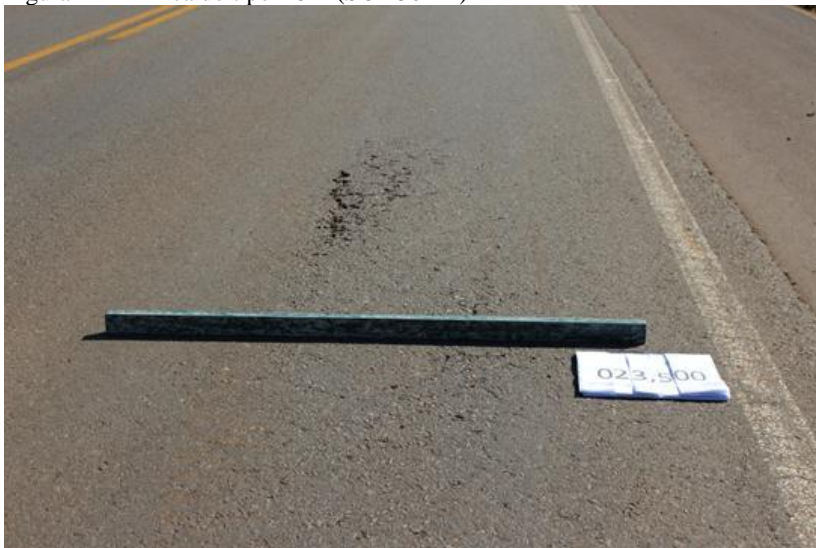
Figura 12 – Trinca do tipo FC-2 (SC-150 LE)

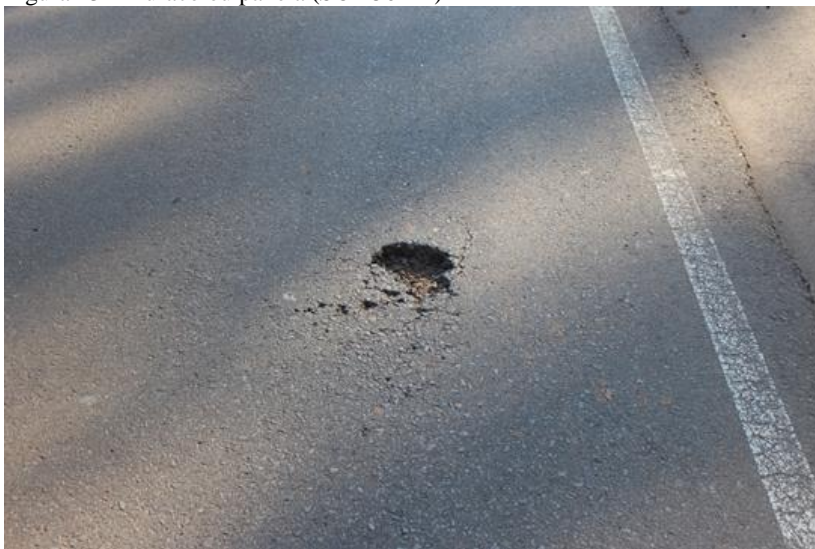
Figura 13 – Buraco ou panela (SC-150 LE)

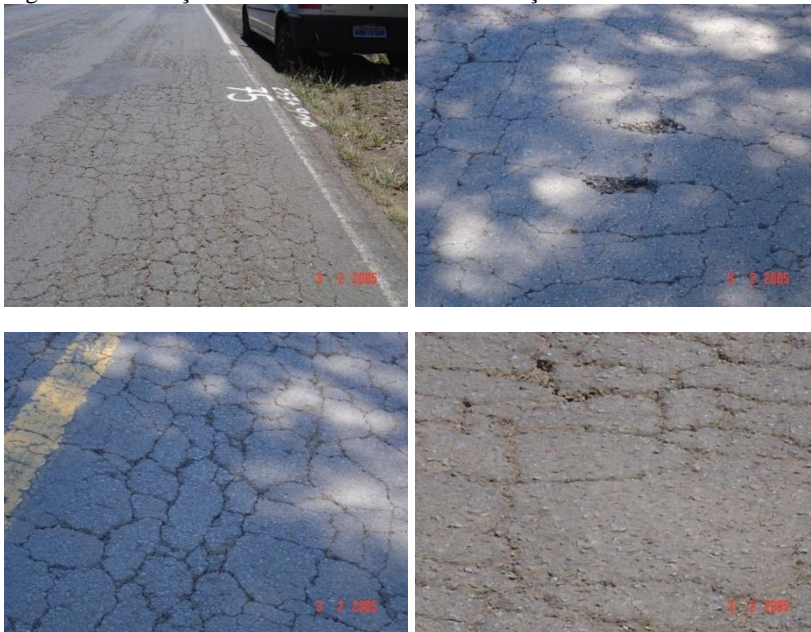
Ao projetar a restauração da rodovia, executada entre 2006 e 2007, a empresa projetista identificou trincamento generalizado, além de grande número patologias, conforme se pode ver na Figura 17.

Figura 17 – Situação da Rodovia Antes da Restauração
